Fotobilag 2

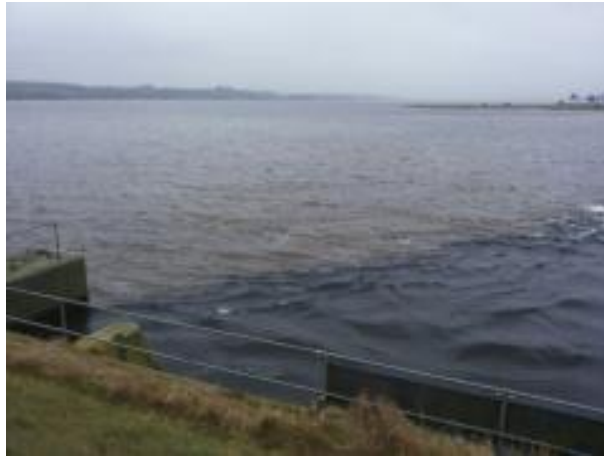
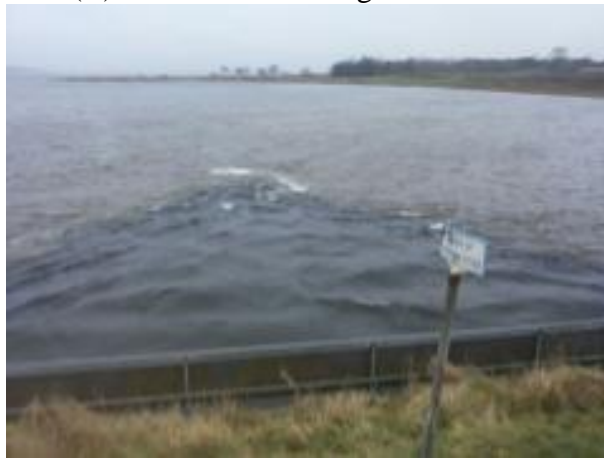
Begge fotos viser det kulsorte vand der den 1. januar 2015 strømmede ind i Hjarbæk Fjord. Vejret var - som det ses - roligt, så der er ingen usædvanlig ophvirvling af sediment.

I forgrunden ses afvandingslusen i dæmningen. Endvideres ses den tydelige lagdeling af vandet i området. Kort inde i fjorden er alt det sorte og mere salte vand dykket ned under det mere ferske vand i Hjarbæk Fjord. Sidstnævnte fænomen ses altid ved indstrømmende vand, men det sorte vand er ikke set tidligere. Vi tilskriver det udledningerne fra gaslageret, kombineret med sommerens massive iltsvind i Lovns Bredning. Iltsvindets omfang og varighed er efter vores opfattelse forstærket af udledningerne under driftsfase 1.
